2026 年 7 月 5 日  
JK1GBE ジィビー

今回は TWO-FORTY 誌第 124 号「6m2 段 GP の故障（その 1）」の修理結果を寄稿させていただく。  
故障としては、交信中に急に VSWR が上がってしまう現象(接触不良のような)が発生し、そのうち殆どハイレベルになって使えなくなるというもの。

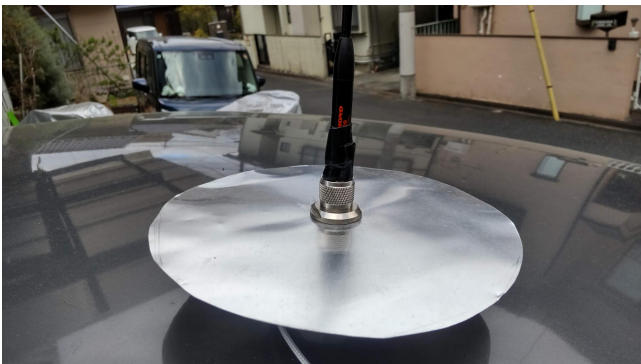
端切れアルミ板でグランドプレーンを試作  
VSWR は若干下がったがアルミの直径が適当  
だったので改良の余地あり

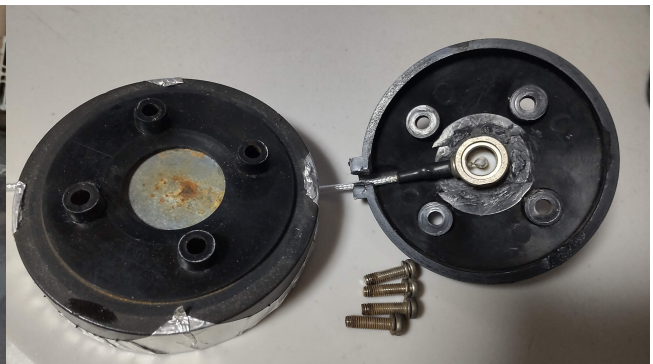
マグネット基台の同軸交換  
3D2V(5.2mm)⇒RG316(2.5mm)テフロンで  
ドアからの引き回しが楽に
