## 不具合のマグネット基台を分解整備した内容を口述 JK1SBK

「初めて、移動局として電波伝播試験に参加して」

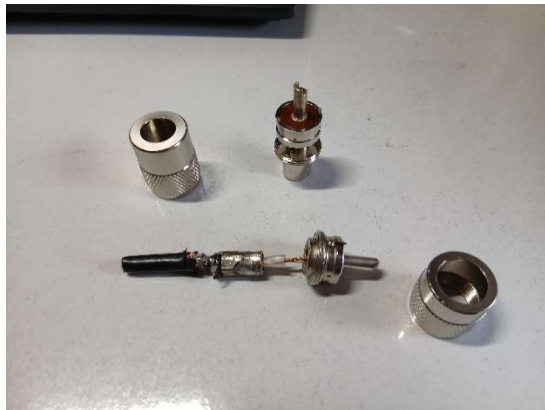
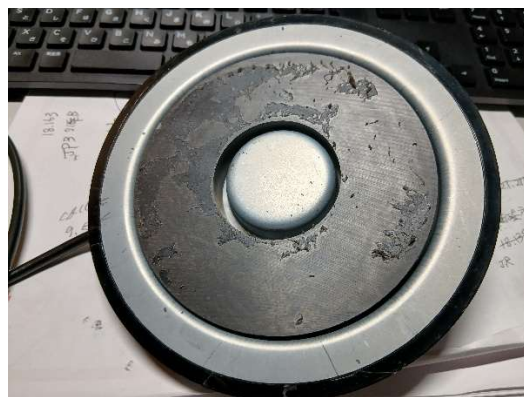
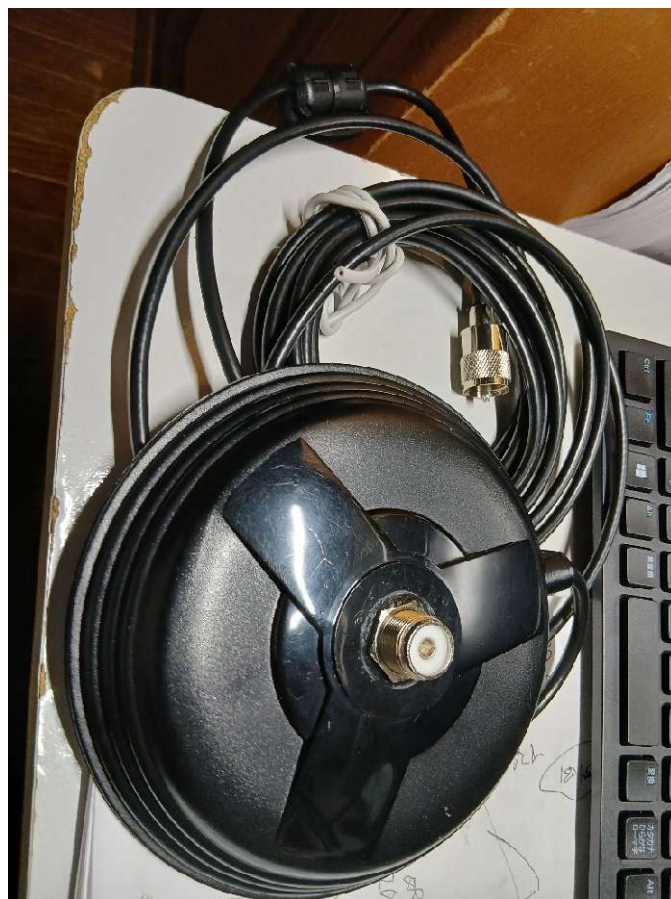
使った写真

前記部分省略…マグネット基台を車のサンルーフを開いてセットし、その後、アンテナを組み立てアンテナを基台にしっかり取り付け、念のためにN a n o v n aでSWR値を測定した所、共振点が46M付近、SWRは4以上で、普段使っている値からはかけ離れた異常値を示した為、”どうしたんだろう””何で”とパニックの状態に成り、コントロール局の久保田OMに、受信は可能ですが、送信がH i S W Rで出来ない旨、携帯で伝えました。

その後、普段マグネット基台を使っている中で、前から同軸ケーブルのMP部分がちゃんと繋がっているのかなと云う違和感が有ったので、ケーブルの網線とMPコネクタ部分をペンチでカシメて、再度N a n o v n aでSWR値を測定しましたが変わらず、再度コントロール局の久保田OMに連絡し、受信は出来るのですがと伝えた所、受信が出来ているのなら、アースが浮いてるのではないかと云うアドバイスを頂き、マグネット基台からアンテナを外して見た所、基台を止めているナットが弛んで居るのを発見。

不具合の箇所はこれかなと思いながらアンテナを取付、N a n o v n aでSWR値を測定した所、普段使っている値に落ち着きひと安心しました。…後記部分省略
