6m 移動用 5/8λ GP の取り付け (追補版)

2023年2月19日
JK1GBE ジィビー

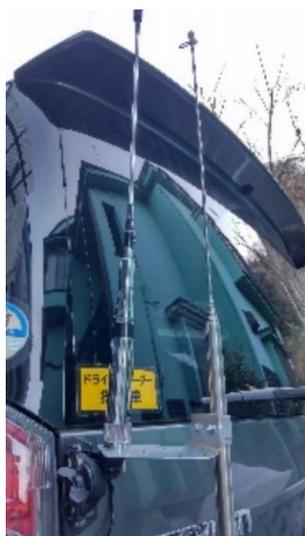
写真#1

閃いたといえば聞こえはいいが、大した話ではない。今使っている 1/2λ GP をリアハッチ中段に取り付けている基台（ネジ留め）を利用すること。（写真#1参照）それ一つでは強度的にも安定性からも貧弱なのでもう一つネジ留め基台を追加してリアハッチ下部に取り付けて上下二か所で固定するという作戦だ。我ながらイイ作戦かなと思ひ、すぐにでもショップに基台を買いに行きたかったのだが、生憎、外出不可！

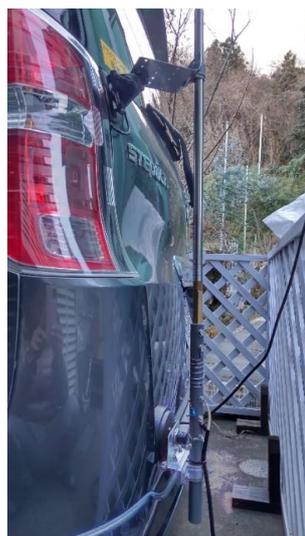
写真#2

そうなる家にあるもので代用できるものはないか探したところ、フリマで売れ残った古いマグネット基台を発見！強度的に使えるのか、安全性は？と不安要素はあったが、エレメントをロッドアンテナ（最長 5.6m 最短 53 cm）に変更していたため走行中は短く縮めたうえで（3.6m⇒車高）低速走行なら大丈夫だろうとの判断でこの作戦（写真#2参照）を決行することにした。（脱落防止策は二重以上取った上で自己責任+アンテナ保険ということで）

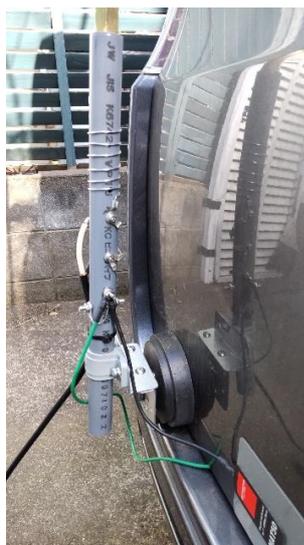
写真#3

アハッチには適当なボルト留めが見当たらなかったため、止むを得ずトランクルーム内側フレームにビス留め用の穴を開けることにした。(写真#9、#10参照) 配線後、再測定すると50.240MHz付近も下がってはきたが、2.0とまだまだ足りない。そこでマグネットアースシートも追い付けしたところ(写真#3参照) 49.500MHzで1.0。いいぞ、その調子。ここでまた再度エレメント調整(約30cm短縮)したところ、キターー！(50.240MHz付近で1.3) 欲を出せばあと少しだが、何事もほどほどが肝心ということで、今回はこれぐらいにしといてやる！(負け惜しみではなく、あとはお楽しみということで)

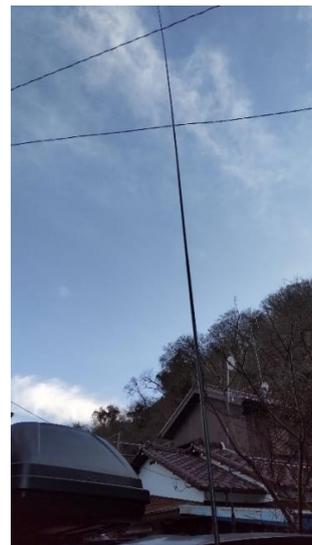
写真#4

写真#7は写真#5の部品をリアハッチ中段のアンテナ基台に取り付けたところ、写真#8は写真#6の部品をマグネット基台に取り付け、更に給電部を取り付けたところ、写真#4はロッドアンテナを伸ばしたところを示す。

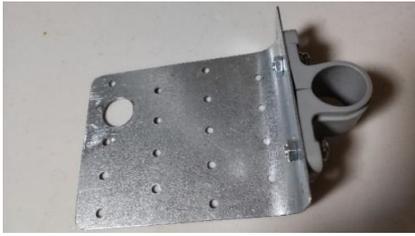
写真#5

写真#5のように平板金具に M コネクタが通る穴を開けて直角に曲げ、更に GP 製作時に買っておいした塩ビパイプ固定用の留め具（φ18）を取り付けた。（穴の位置が偏っているのは出っ張り調整のため）写真#6は一つの L 型金具に M コネクタ用の穴を開け、もう一つ同じ L 型金具をビス留めで組み合わせ、更に塩ビパイプ留め具（φ20）を取り付けたところを示す。接続箇所と留め具の幅は元のサイズを半分にカットして出っ張らないようにした。

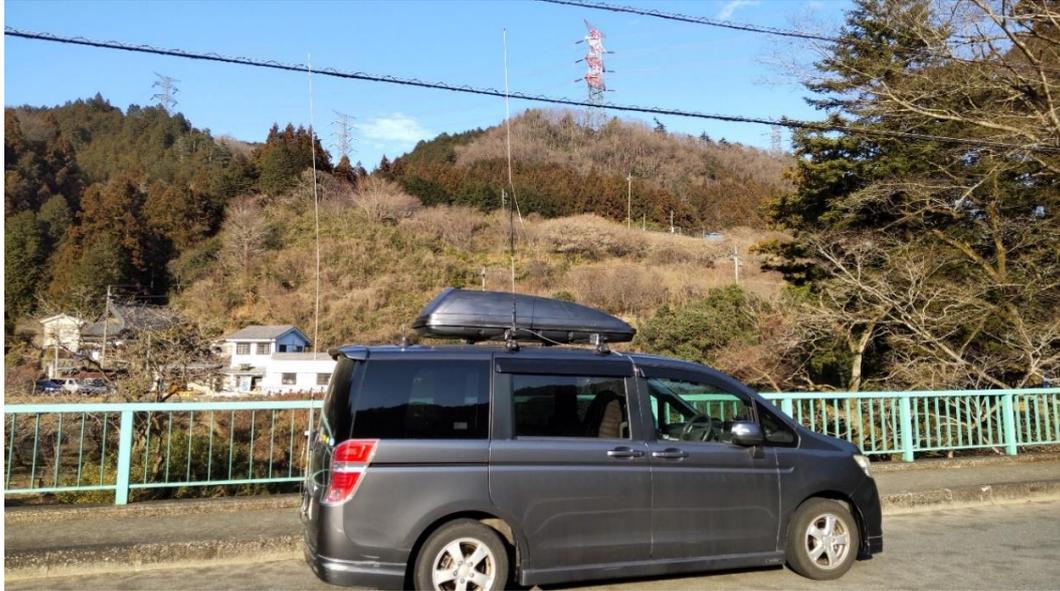
200 キロ超耐久走行試験後の状況（リアが $5/8\lambda$ 、ルーフが $1/2\lambda$ ）

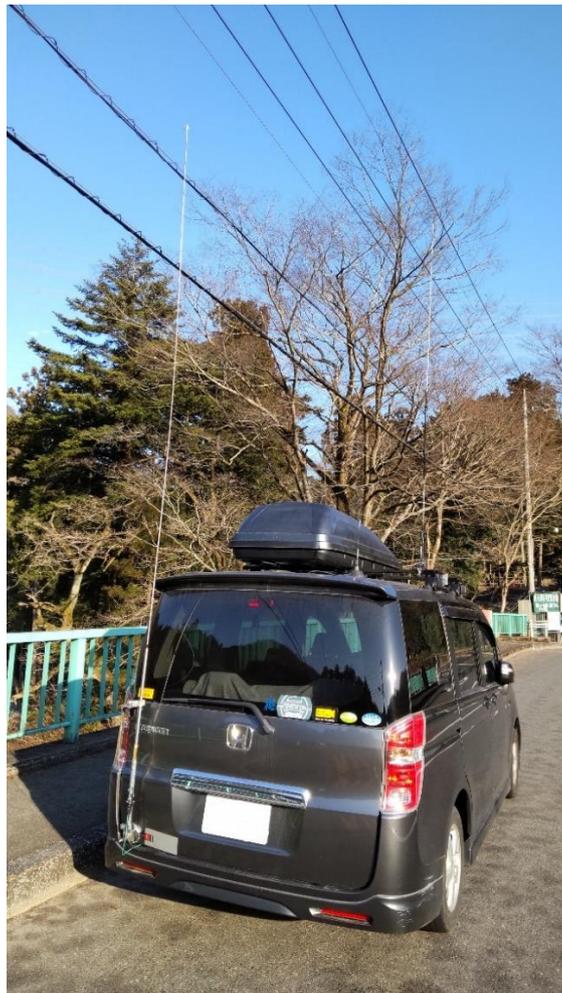
$5/8\lambda$ のロッドアンテナが枝に当たって曲ってきた（要対策）、 $1/2\lambda$ には変化なし。
給電部品、取り付け金具、配線等に欠品、破損、ガタツキなし。試験結果：まずまず
