モバイルアースシステムの見直し

J J 1 G U W / 金子 昌義

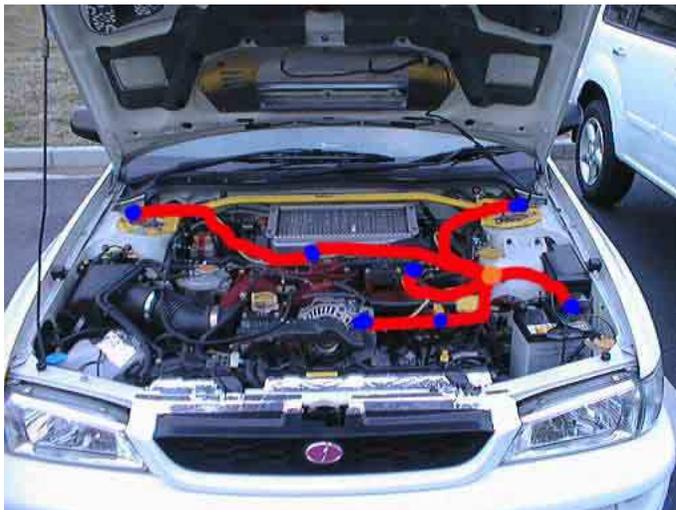
ポイントはバッテリーの「マイナス端子」より、耐熱コード（8mm）等を用いて、エンジンルーム内の「各ポイント」へ配線を実施するだけです。

インプレツサワゴンSTI Ver 6の場合の接続ポイントは、
（写真参照）

- ① インタークーラー前のスロットル部分、
- ② 左右のストラット、
- ③ インテークマニフォールド、
- ④ オルタネータ

に施工しました。

装着後は、ボルトの部分にビニールテープ等を巻いて絶縁してください。

また、タイラップで追加アースラインが高温部分に接触しないように留めてください。

★ オルタネータに対して1本接地するだけでも体感できました。

★ これは、オルタネータに対するマイナスラインが純正では、ペラペラのボディーに頼っているだけです。直接マイナスラインをオルタネータ固定しているネジに共締めすれば良いだけです（念のため、簡易実験でも細いラインを使用しては効果の期待はできませんので、なるべく太いラインでお試しあれ）。
