アンテナ不完全調整の嘆き

2010年電波伝搬実験

J A 1 U P E

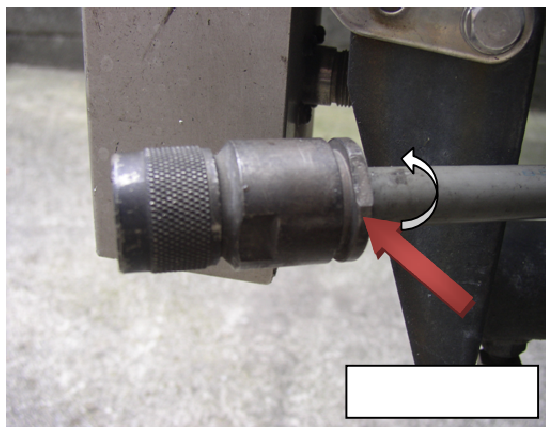
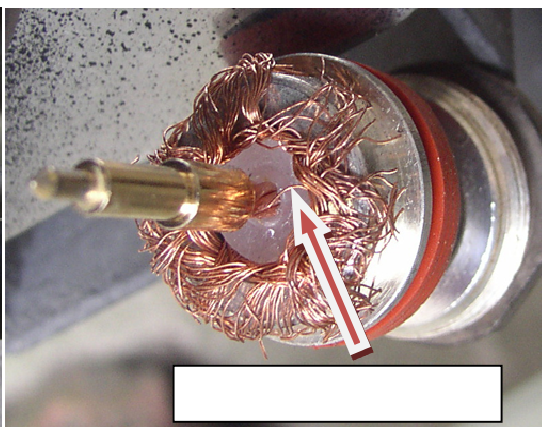
家に帰って早速調査に入った。2W出力でSWRの確認をしたが全くの正常動作であった。10W出力にした途端、SWR指針が振りきった。「なんだこりゃ」マッキング部接続のN型同軸コネクタの締付けが弱くケーブルが緩んでいるのを確認した。コネクタ内を確認したところ編線の1本が芯線に接触しかかっていた。暇が無かったとはいえ悔いの残る電波伝搬実験であった。
